桜井市社会教育施設個別施設計画
(芝運動公園総合体育館)

令和6年3月

桜井市教育委員会

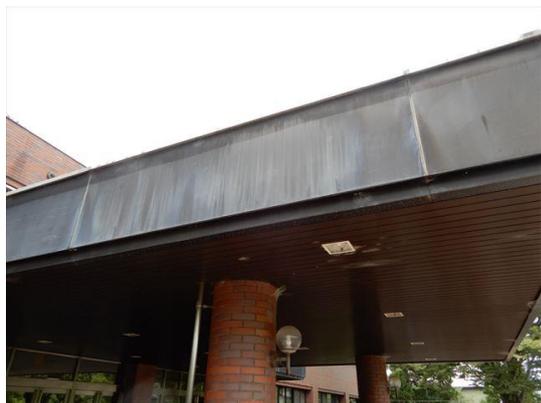
玄関庇の金属板の錆

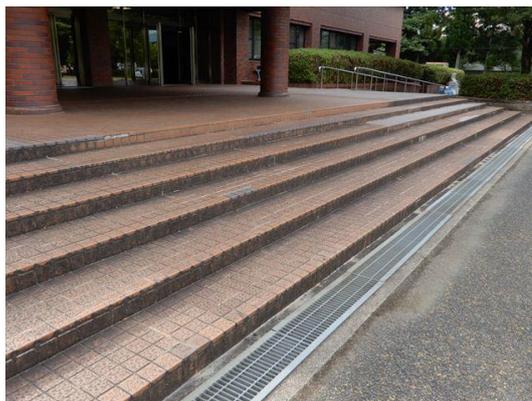
<input type="checkbox"/>								
9 外構及び工作物	<input checked="" type="checkbox"/> 床タイル ()		1983	40	C	<input type="checkbox"/>		玄関前のタイル剥がれ、浮き	C
	<input type="checkbox"/> ()								
	<input type="checkbox"/> ()								
	<input type="checkbox"/> ()								
10 その他	<input type="checkbox"/> ()								
	<input type="checkbox"/> ()								
	<input type="checkbox"/> ()								
	<input type="checkbox"/> ()

玄関階段のタイルの剥がれ・浮き

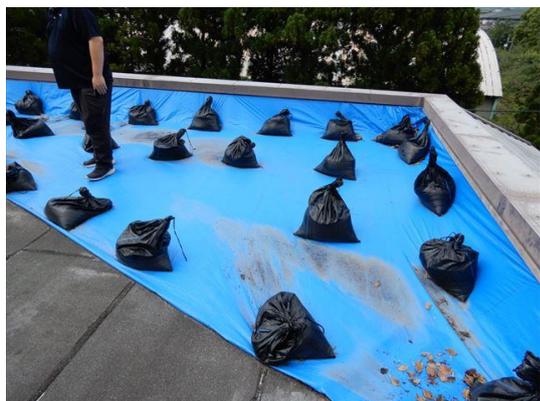
アスファルトシート防水に漏水あり

- 建物の健全度は100点満点で現状40点です。建物全体として各部が老朽化しており、実際に雨漏り等の不具合が生じているため、できるだけ早期に大規模な改修が必要です。
- 屋上防水で経年劣化が進んでおり、一部で漏水がみられるため早急な対応が必要です。外壁では、吹付部のクラック、タイルの浮きがみられます。
- アリーナ、剣道場、柔道場で、天井パネルに落下の危険性があります。特にアリーナでは一部が剥がれており、落下している箇所もあります。
- 照明設備は一部でLED化してありますが、放送等のその他の電気設備や給排水衛生設備は、新築時に整備した設備機器がそのまま利用されている場合が多く、老朽化が進んでいます。
- アリーナは冷暖房が整備されていません。換気ダクトやファンに錆が出ています。
- 老朽化に伴う不具合が全館で顕在化していることから、改修が広範囲に及ぶほか、車椅子観覧席はあるものの、そこまでの経路でバリアフリー対応ができていない、観客席の椅子の間が狭いなど、使い勝手の面でも問題があります。複数案でコスト比較を行ったうえで、施設の今後の方向性を検討する必要があります。

なお、屋上防水は、雨漏りが深刻であり、現状を放置すると内装や躯体へのさらなる影響が懸念されるため、喫緊に修繕について予算措置等の検討を進める必要があります。

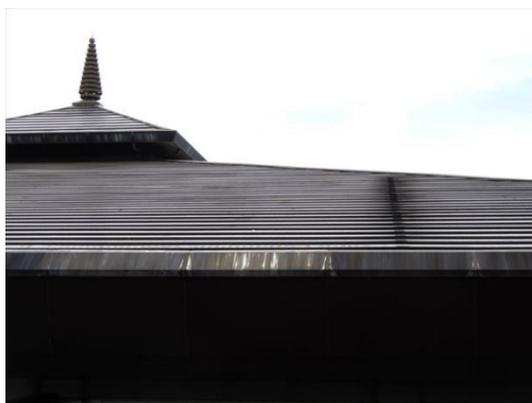
大屋根の色褪せ、内樋から漏水あり

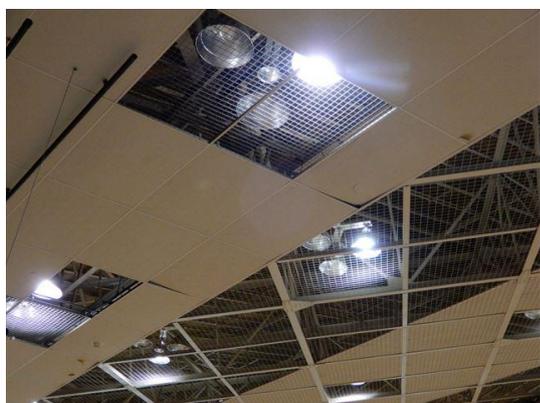
アリーナ天井の剥がれ、一部落下

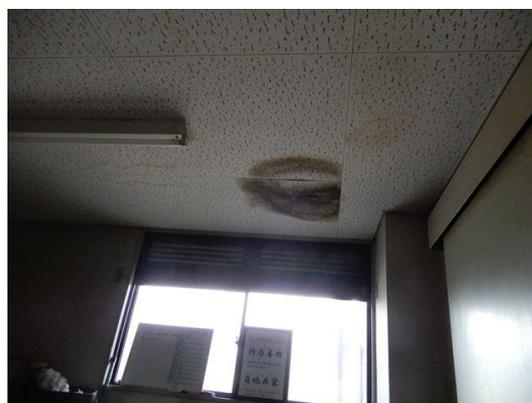
柔道場倉庫 雨漏りによる天井の腐食

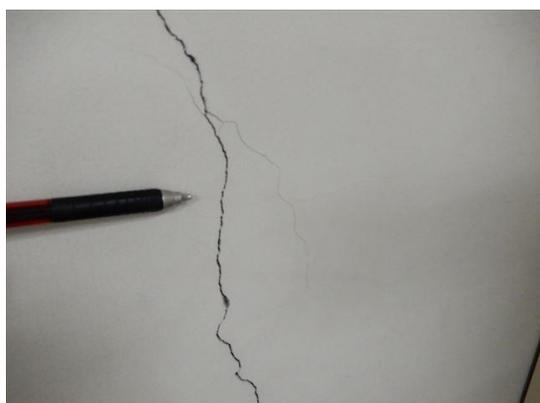
内壁のひび割れ

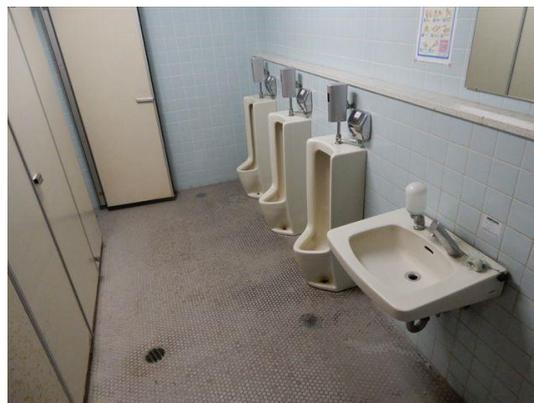
トイレの老朽化
