桜井市社会教育施設個別施設計画
(中央公民館)

令和5年3月

桜井市教育委員会

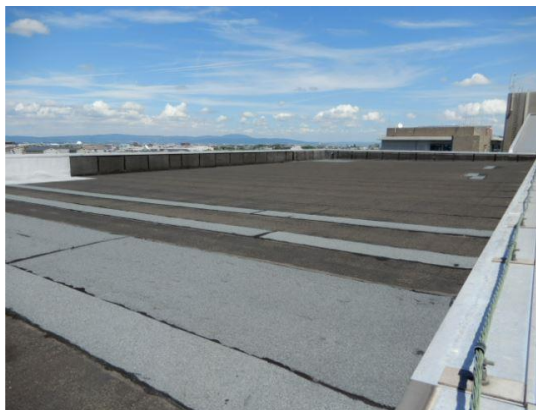
屋上防水の部分補修

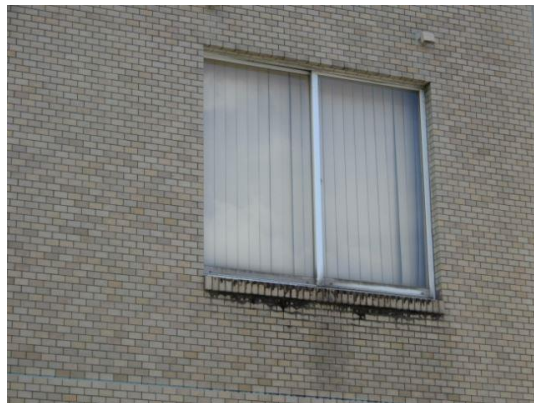
外壁タイルの浮き・汚れ

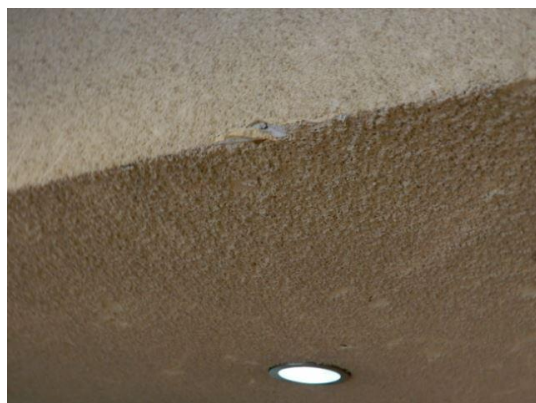
ホール天井の膨れ

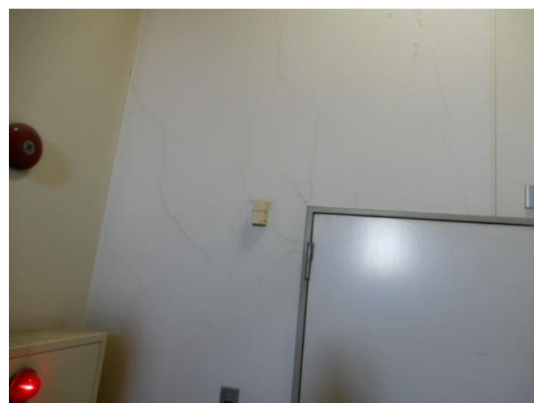
階段室のひび割れ

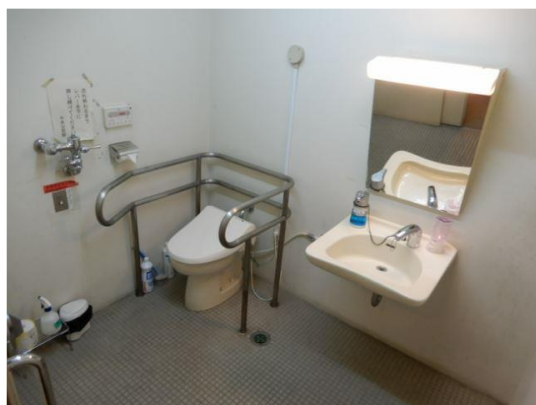
身障者トイレの老朽化

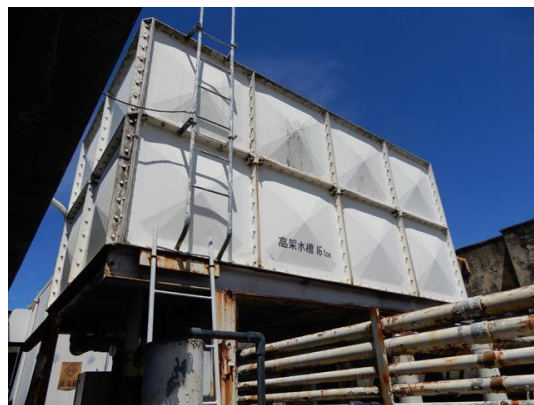
高架水槽（要交換）

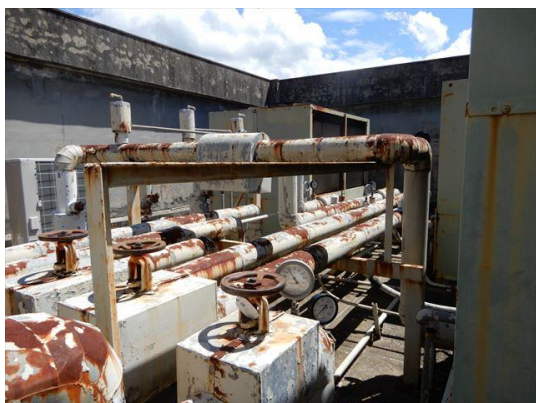
改修前の不使用機器・配管が放置

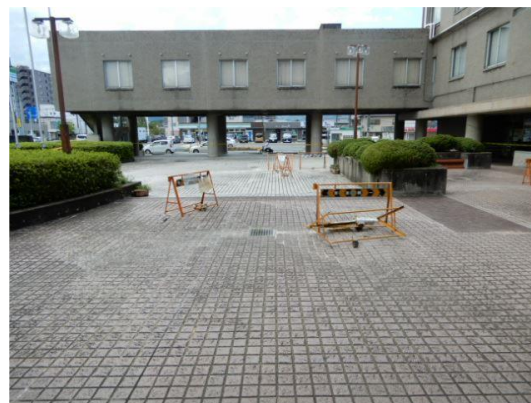
外構床タイル破損
