# 赤坂天王山古墳群の研究

—測量調査報告書—

公益財団法人桜井市文化財協会

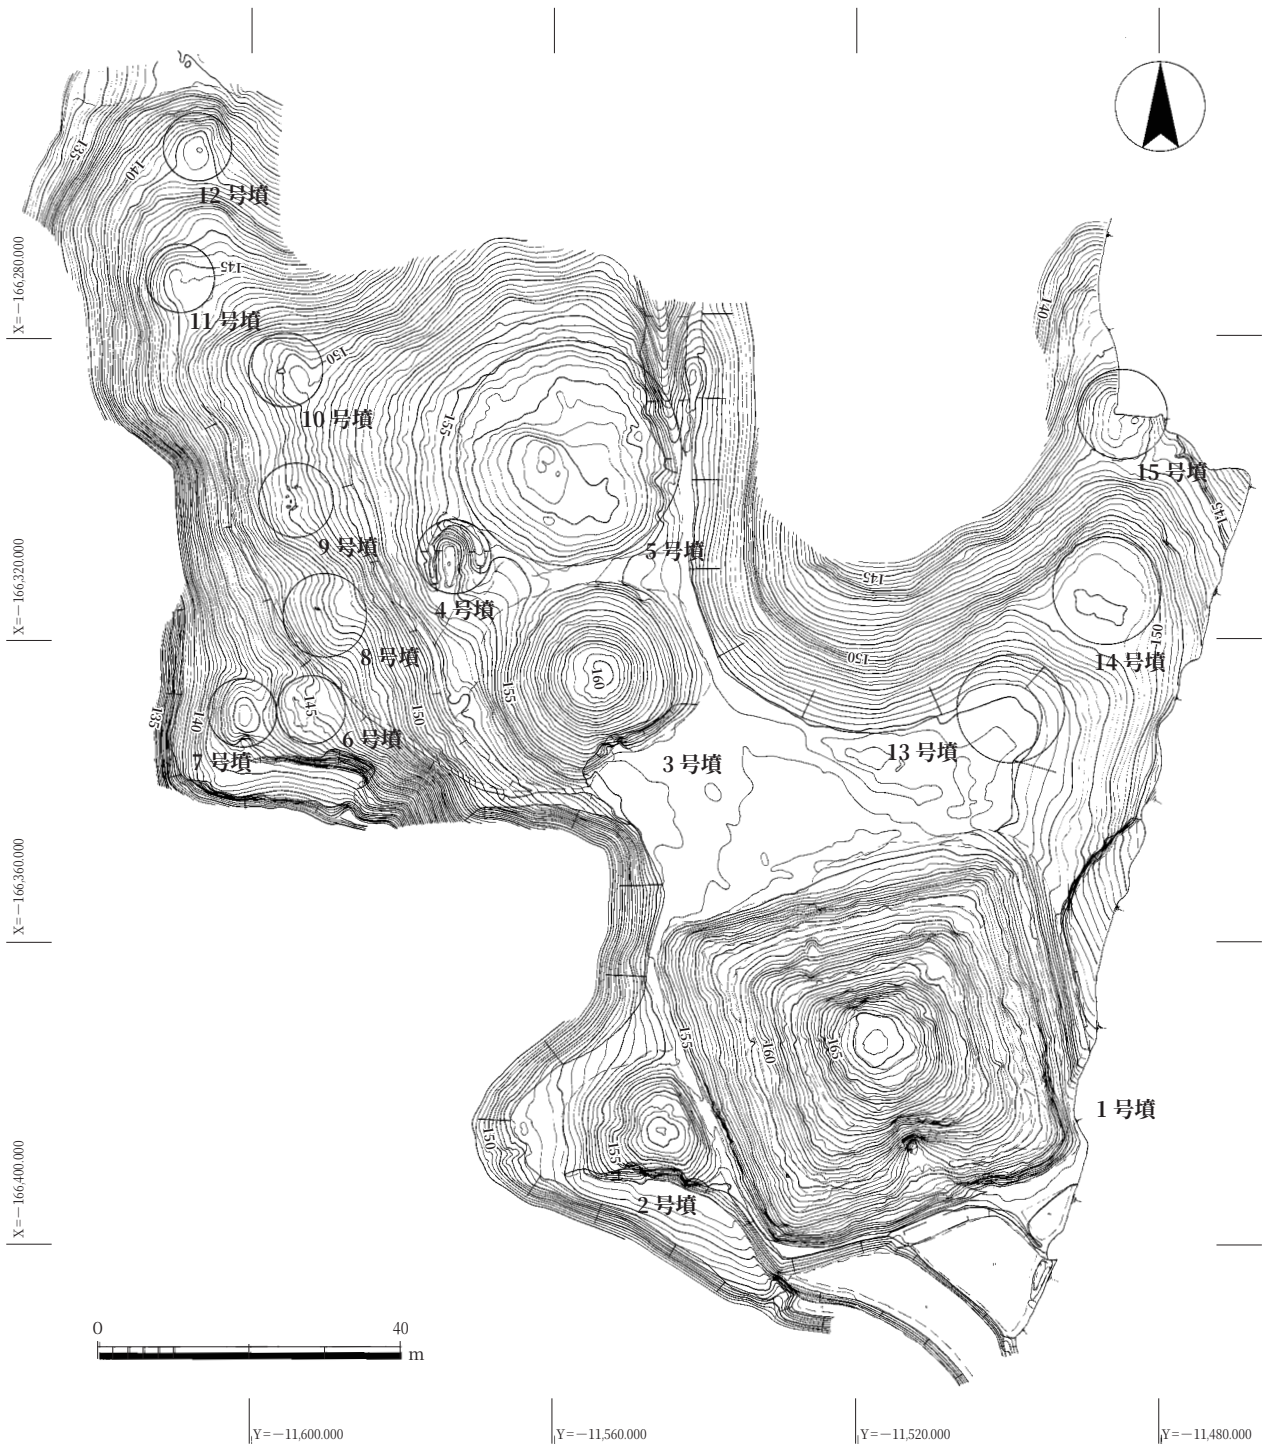
図15 天王山古墳群の分布状況（1/1,000）

の大きな西尾根と、北東方向へと延びる小規模な東尾根に尾根が分岐しており、この尾根上を中心として古墳が展開している。

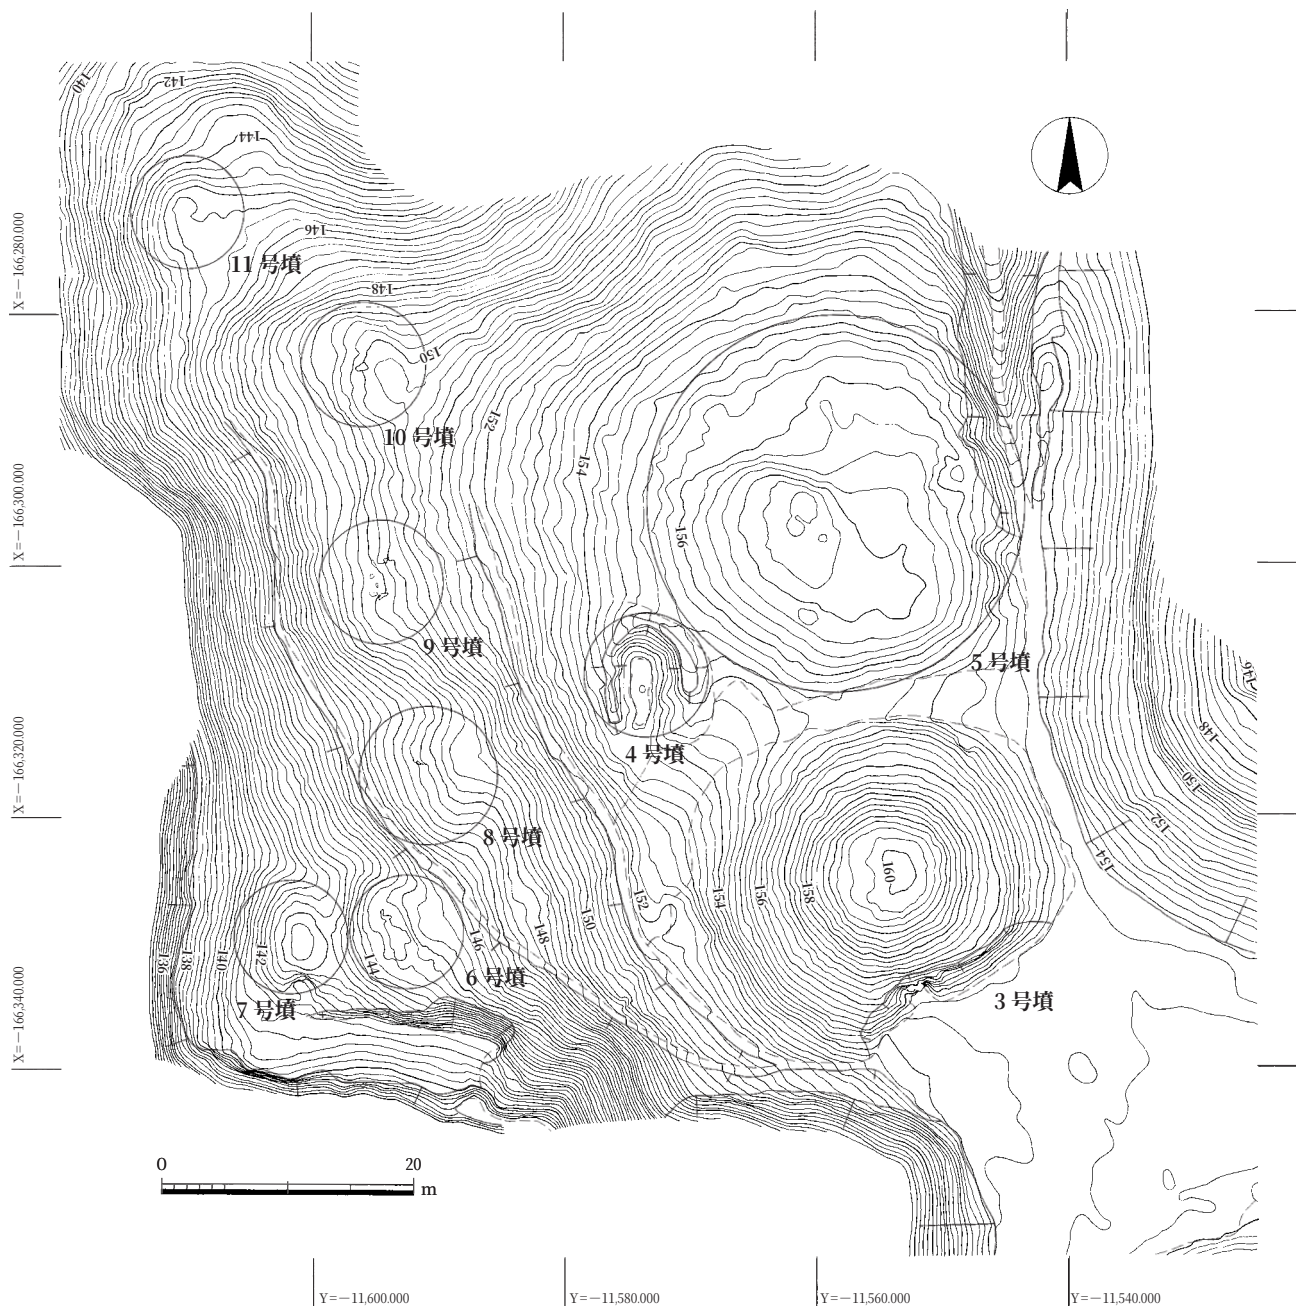
図26 天王山古墳群西尾根部の地形測量図2 (1/600)

なお、墳丘の北西及び北東の尾根の斜面部分には幅5m前後の掘割状の窪みが認められるが、尾根の鞍部にあたる5号墳との間にまでめぐものか否かは判然としない。3号墳と5号墳の間は隣接す

る両者の墳丘の存在によって一見掘割が存在するかのように見えるものの、墳丘裾間の標高は155.40mと後述する玄室床面のレベルである153.1mより2.3mも高いもので、墳丘の西側における墳丘裾や石室との関係を勘案すると、掘割は尾根の鞍部よりも低い北西から西側斜面部分にのみ掘削されている可能性も考えられる。

また、墳丘高は墳丘北側の墳丘裾より約4.6m、最も計測値が高くなる墳丘西側からは約7.5mと高さがある。現状での墳丘裾は墳丘北側で標高155.5m、東側で154.25mあたりに位置するようだが、西側は小道までの間に墳丘傾斜の変化が認められず、一応152.5mあたりに想定しておくこととする。

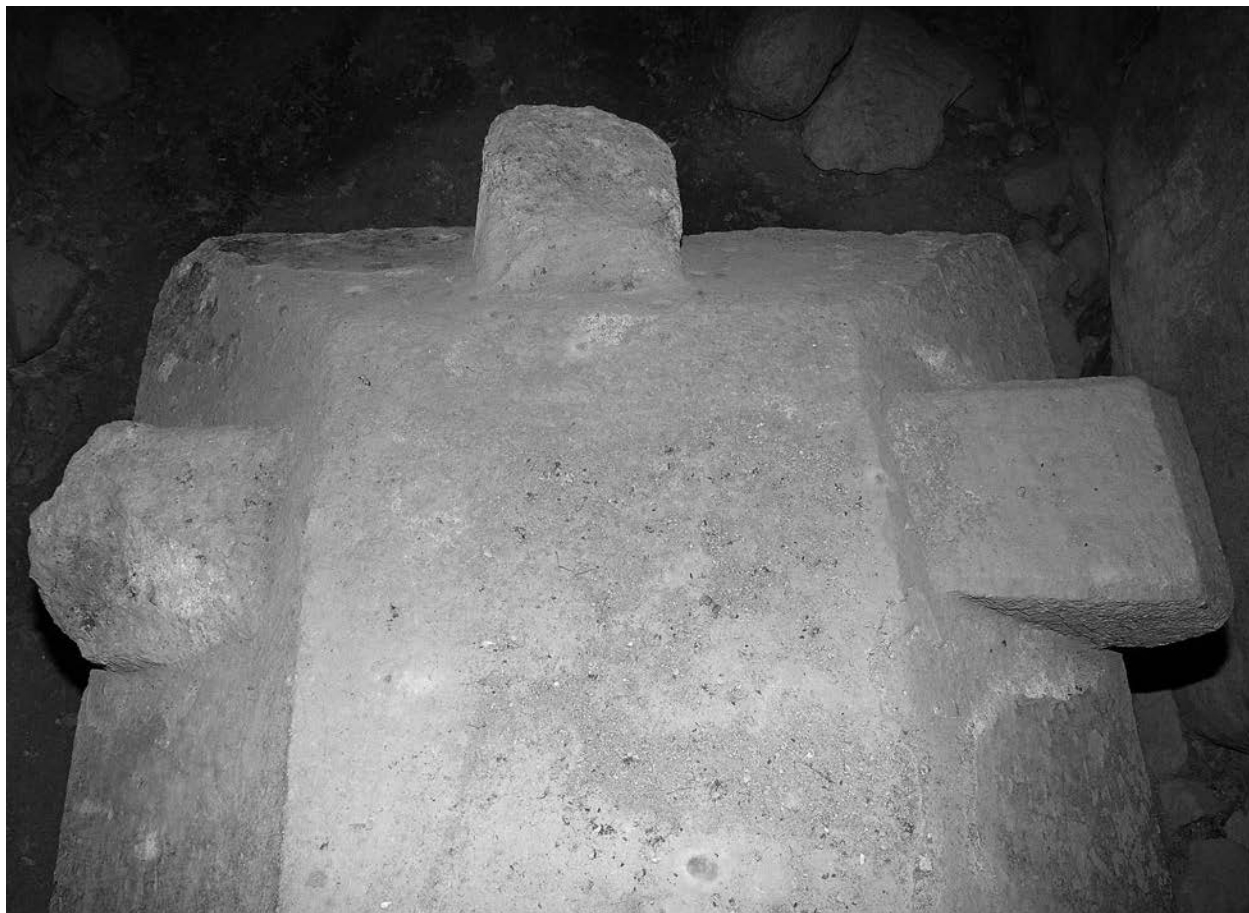
棺蓋上面及び縄掛け突起の様子1（上が南）

棺蓋上面及び縄掛け突起の様子2（上が北）

西の両側蓋傾斜面にそれぞれ2基ずつの計6基が存在したようであるが、残念ながら両側の奥壁側の縄掛け突起は完全に失われてしまっている。残る4基の縄掛け突起も旧状をほぼ残すのは図24・図版33～40に示したように奥壁側小口の1基と西側面南側の1基のみで、後は欠けてしまったものや表面が剥落してしまっており、一見良好に見える石棺もかなり傷みが進行しており、何らかの保存の策をとる必要を強く感じる。

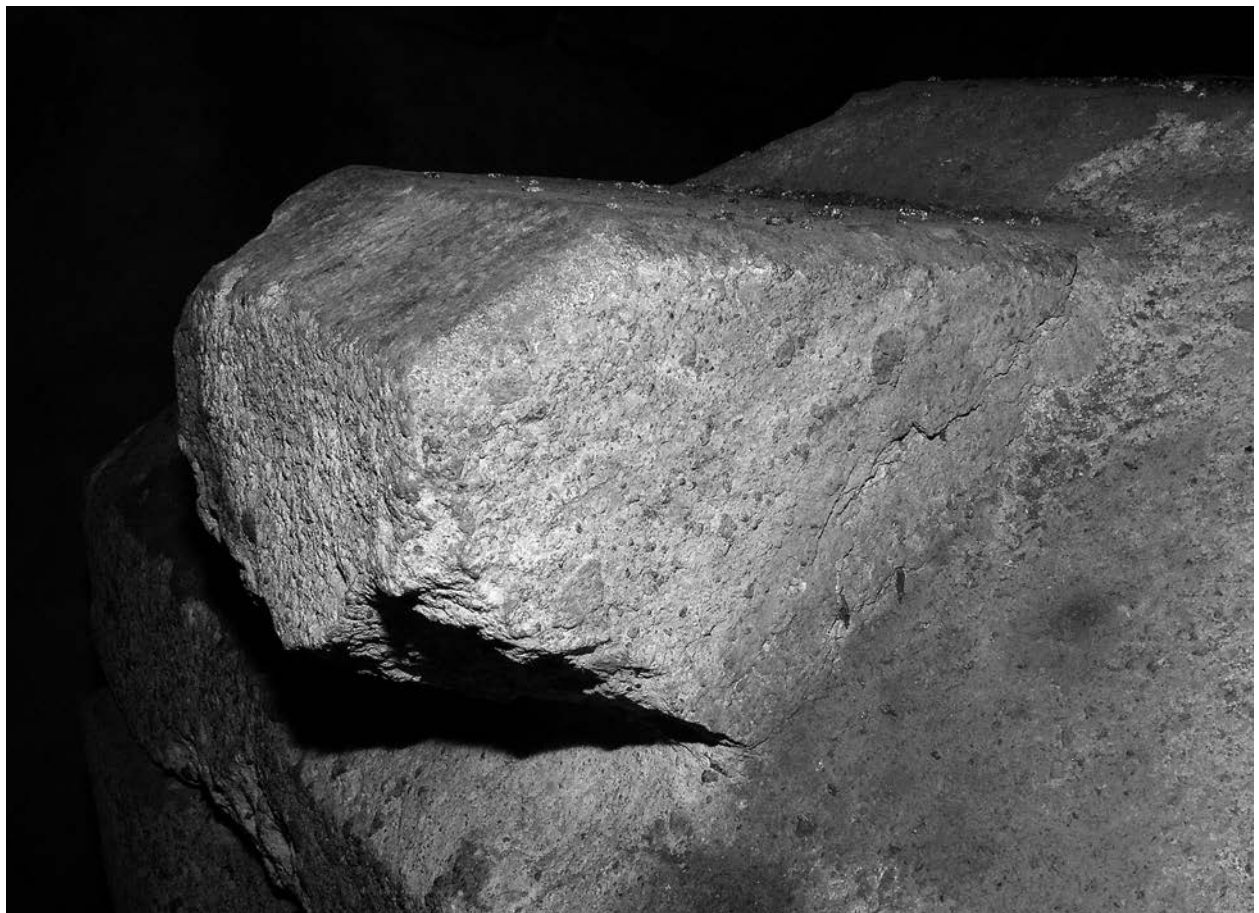
棺蓋北縄掛突起(北西より)

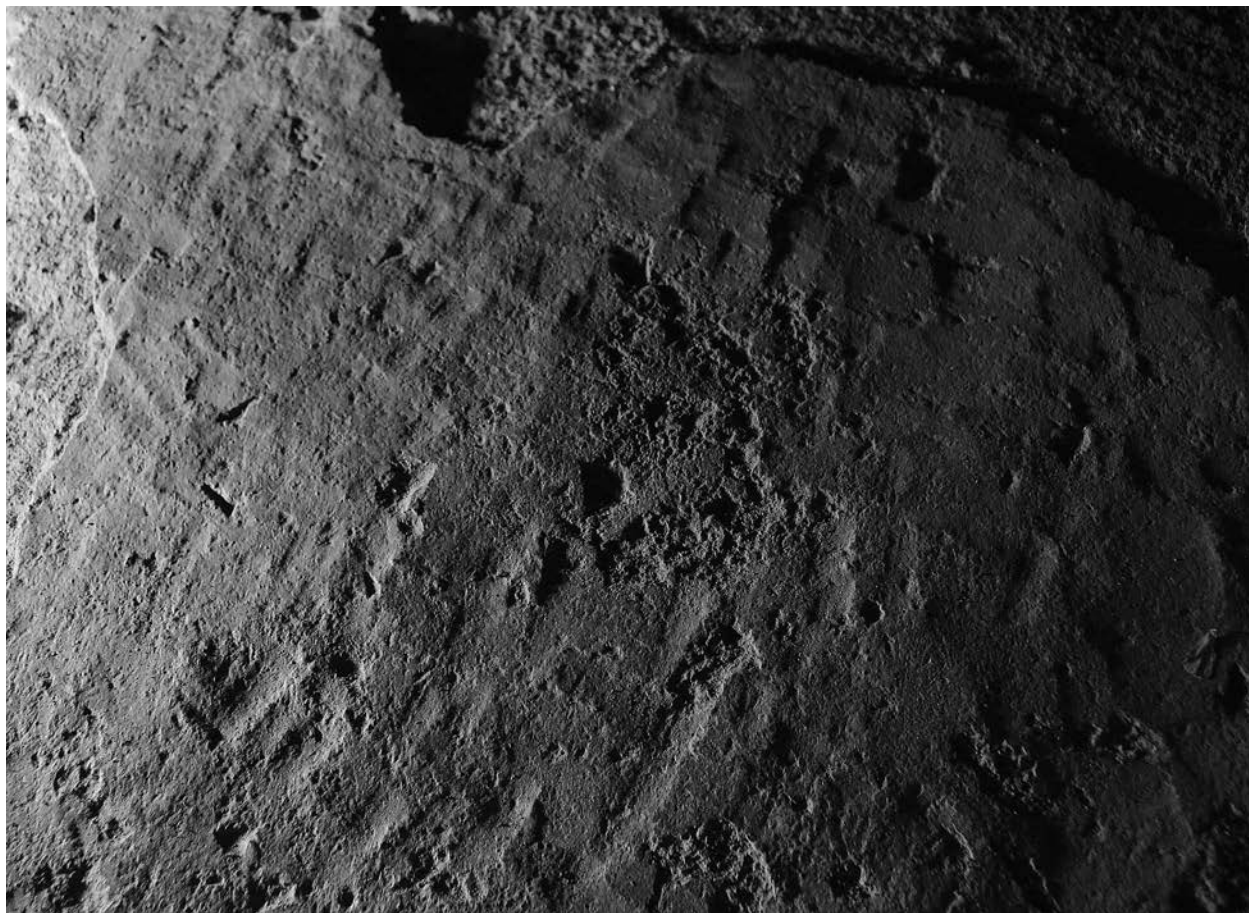
棺蓋西傾斜面に残る工具痕跡（西より）

棺蓋南繩掛突起下に残る工具痕跡（南より）

さて、最後になったが、石棺の表面の状況と製作時の調整痕を観察しておくこととしたい。石棺の状況は先に述べたように棺蓋の多くに表層の剥離や破損がある一方、棺内や棺身などは概ね良好な状態を保っているようにもみえるが、実はそうでは無さそうである。それは棺身の表面と棺蓋や縄掛け突起付近のオリジナルの表面部分を比較すれば明確で、棺蓋本来の表面はきめの細かい粒子からなる石材の面が残り、その表面に大きいもので長さ5cm、幅4～4.5cm前後の斜め方向の金属製工具による調整痕が明瞭に認められるのに対し（図版40、41）、表層が剥離した部分では調整痕が確認できないば
